Drift- og vedligeholdelsesplan

Rosenkjærvej 31, 8660 Skanderborg

Sagsnr. 2156545
Besigtiget 01.12.2022
Rapportdato 16.01.2023
Konsulent Rasmus Odsgård Olesen
Telefon 7678 4710
Mail kundeservice@obh-gruppen.dk

Kunde Andelsboligforeningen Rosenhøj
Kontaktperson Martin Schmidt

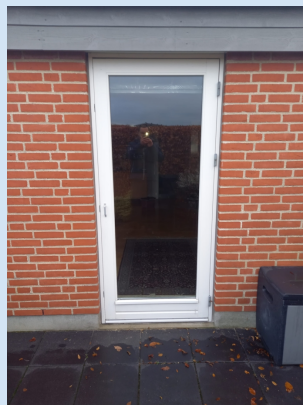
Terrassedør med begrænset udhæng og tæt på terrænet med mulighed for opsprøjt

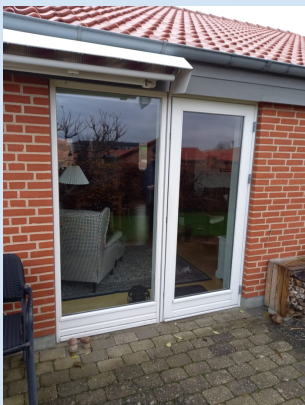
Terrassedør med sideparti med begrænset udhæng og tæt på terrænet med mulighed for opsprøjt

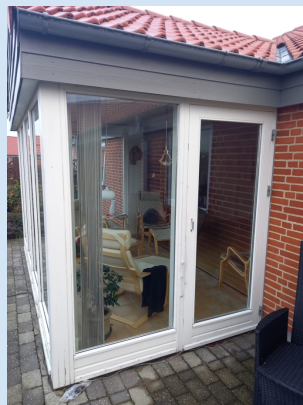
Drypnæser udført i træ er udtjente

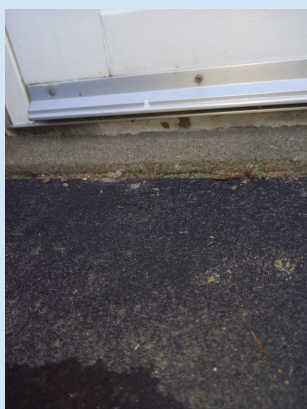
Vedligeholdelses- og reparationsinstruks	
	<p>Der er ved besigtigelsen flere steder konstateret huller og slip i fuger særligt ved terrassedøre, sidepartier til terrassedøre og udestuer. Det kan føre til vand- og fugtindtrængning og giver mulighed for, at myrer kan komme ind i boligerne.</p> <p>Jeg vil anbefale, at de eksisterende fuger i bunden af partierne fjernes og erstattes af nye gummifuger. Sørg for at få tjekket isoleringen rundt omkring vinduer og døre. Hvis den er mangelfuld, efterisoleres der med egnet isoleringsmateriale. Herefter monteres bagstop som underlag for den endelige gummifuge.</p> <p>Døre eftergås løbende i hængsler, hvor de justeres og smøres.</p>

Eksempel på gummifuge, som trænger til at blive udskiftet

Gummifuger gennemgås og udskiftes hvis nødvendigt

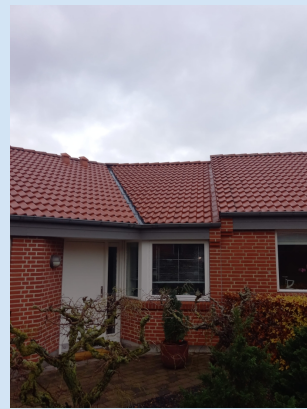
Betontag - Skotrende og forskydning i tagflade

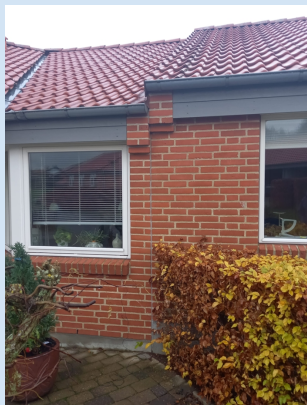
Betontag - Skotrende og forskydning i tagflade

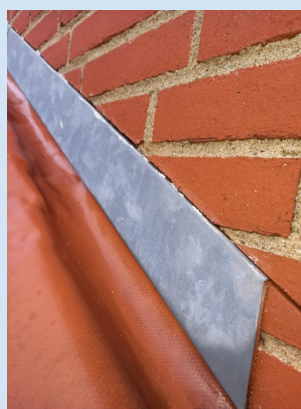
Betontag - Indskudt zink i murværk ved garage, fuger er smuldret væk

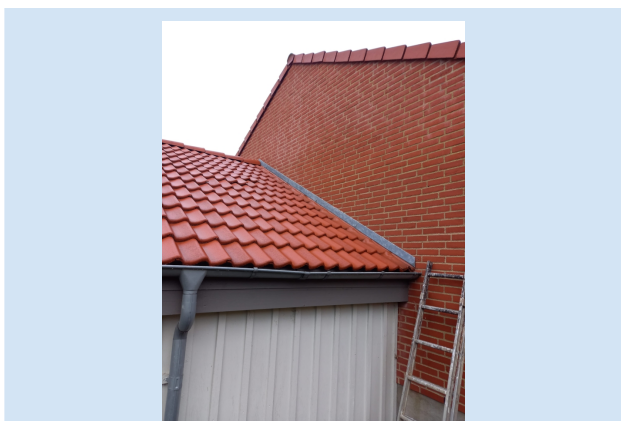
Betontag - Indskudt zink i murværk ved garage, fuger er smuldret væk

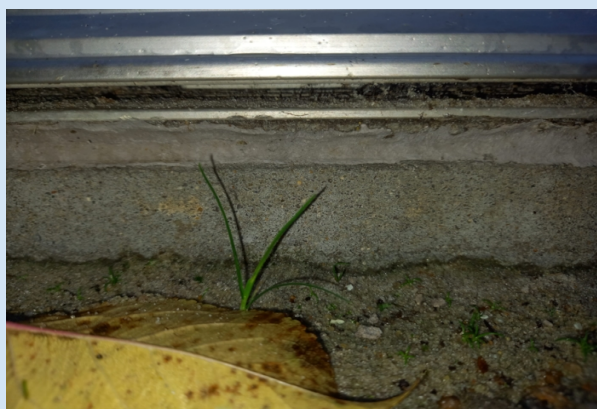
Eksempel på gummifuge, som trænger til at blive udskiftet

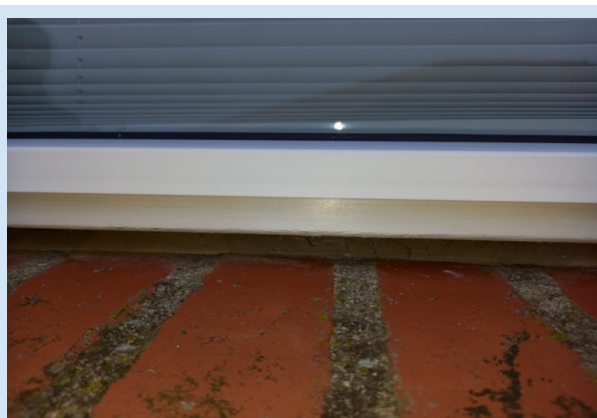
Eksempel på gummifuge, som trænger til at blive udskiftet

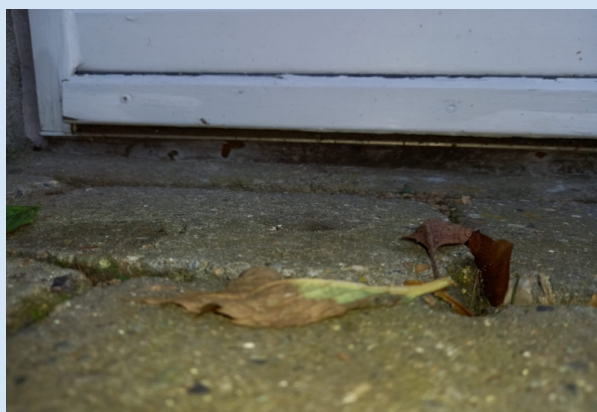
Eksempel på gummifuge som trænger til at blive udskiftet

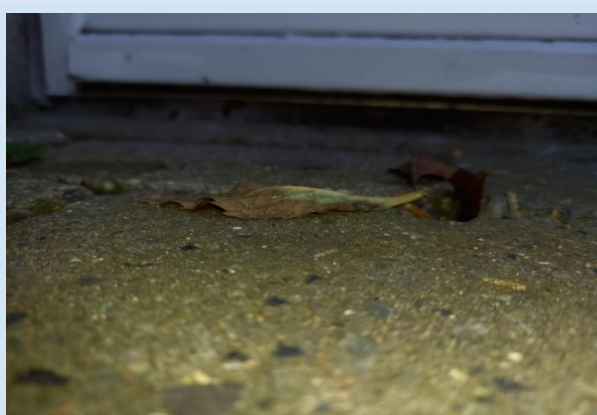
Eksempel på gummifuge som trænger til at blive udskiftet

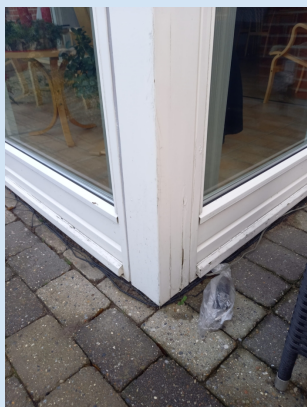
Hjørnestolpe ved udestue er generelt meget udsat

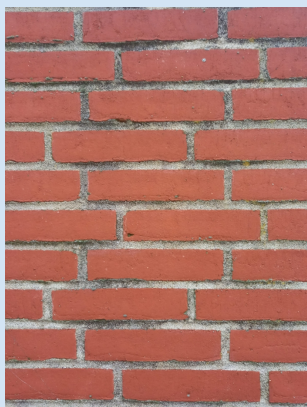
Facader i blankt murværk	<p>Ydervægge fremstår generelt i rigtig god stand. Der er enkelte steder konstateret algebegroninger på mørtelfugerne. Værst er det ved gavlen på bygningen til venstre ved indkørslen til bebyggelsen.</p> <p>Der må forventes, at der på sigt skal udføres mere vedligehold end tidligere. Særligt enkelte af gavlene er udsatte pga. facadehøjden og manglende udhæng. Det anbefales derfor at afsætte løbende beløb til dette, så når det bliver aktuelt, at der er penge til dette.</p>
Gavle på carporte og udestuer i fibercement	<p>Fibercementbeklædninger fremstår generelt fornuftige, dog kunne de godt trænge til at blive afvasket.</p> <p>I forhold til den teoretiske levetid på materialet og drift- og vedligeholdelsesplanens sigte på 15 år må der nok forventes, at materialet skal skiftes på lidt længere sigt.</p>

Facade på gavl - Mosbegroninger på mørtelfuger

Facader i blankt murværk	<p>Afrensning af alge-/mosbegroninger på murværk skal gøres nænsomt for ikke at beskadige sten og i særdeleshed mørtelfuger. Arbejdet anbefales at få udført af en professionel fagmand. Ved anvendelsen af kemi skal det sikres, at dette ikke misfarver sten og fuger. Anvendelse af højtryk kan også beskadige fuger og dermed skabe endnu bedre grobund for alge-/mosbegroninger.</p> <p>Murværk gennemgås af fagperson for at fastlægge nødvendige vedligeholdelsestiltag.</p> <p>Ud fra gennemgangen af murværket fastlægges omfanget af nødvendig vedligehold.</p> <p>Alge-/mosbegroninger: Afrensning af alge-/mosbegroninger på murværk skal gøres nænsomt for ikke at beskadige sten og i særdeleshed mørtelfuger. Arbejdet anbefales at få udført af en professionel fagmand. Ved anvendelsen af kemi skal det sikres, at dette ikke misfarver sten og fuger. Anvendelse af højtryk kan også beskadige fuger og dermed skabe endnu bedre grobund for alge-/mosbegroninger.</p> <p>Mørtelfuger: Evt. revner i murværkets fuger, og porøse/løse fuger udkradses. Fuger udfræses til ca. 15 mm dybde, efter rengøring og vanding efterfyldes der med mørtel i styrke og farve som oprindelig fuge. Ved større revner kan det være nødvendigt at ilægge rustfast eller musetrapper i langfuger. Evt. skadede sten udskiftes, og nye sten indmures i samme type mørtel, som eksisterende.</p>

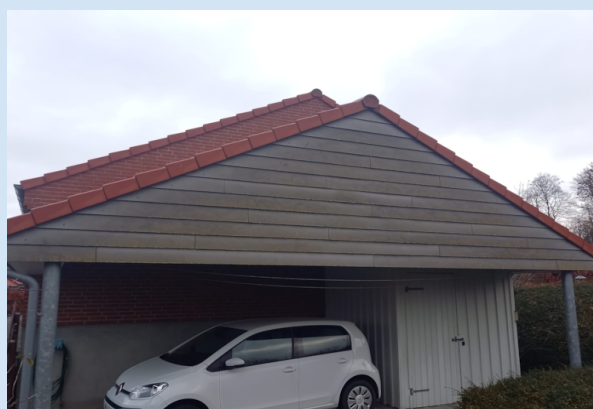
Carport med gavlbeklædning i fibercement

Gavle på carporte og udestuer i fibercement	<p>Udskiftning af fibercementbeklædning og etablering af ny. Der kunne evt. overvejes et materiale med en lavere vedligeholdelsesgrad, f.eks. zink, som nok også vil være det oplagte valg, når tagrender og nedløbsrør engang skal skiftes. Dermed kommer der er rød tråd i materialevalget, og tingene virker mere harmoniske.</p> <p>2 stk. gavle på udestuer og 3 på carporte.</p> <p>Jeg har i prissætningen taget udgangspunkt i en løsning med zink. som sagt er det en dyrere løsning, og der findes selvfølgelig billigere alternativer, men med en højere vedligeholdelsesfrekvens og en kortere levetid.</p> <p>Løbende afrensning af facader/gavle for algevækst. Arbejdet kan med fordel udføres af samme firma, som udfører afrensning af tagbelægning.</p>
Murede sålbænke	<p>Løbende inspektion af sålbænke for revner, udfaldne og løse fuger m.v.</p> <p>Løbende algebehandling af sålbænke</p>

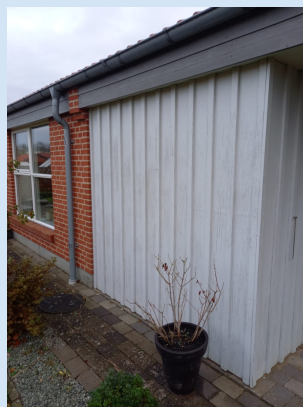
Beklædning som er udsat og trænger til maling

Træbeklædninger på skure og carporte	<p>Skrab og slib gammel, løs maling af. Det, man maler ovenpå, skal have fuld vedhæftning til underlaget. Slib overfladen mat, hvis den gamle maling sidder godt fast. Træet skal være tørt, når man maler det, for at få det bedste resultat. Fugt i træet vil dels forhindre, at malingen sidder fast, ligesom tørreprocessen kan få træet til at svinde. Rengør træværket med en blanding af vand og rengøringsmiddel, som er beregnet til rengøring af træværk. Brug grundrens, hvis overfladen er fedtet eller meget beskidt. Maling - Brug også grunder på træ, der tidligere har været malet, men som nu er blevet rensat og slebet, og står rå. Lad grunderen tørre ind i træet i 1-2 dage, og mal herefter med træbeskyttelse. Vælg mellem en heldækkende og en transparent træbeskyttelse. Blottes træet, skal det pletgrundes med grundingsolie. Mal ikke med grundingsolie ovenpå eksisterende maling. For at opnå et så ensartet udseende som muligt, er det en fordel at pletmale afskallede steder, inden hele fladen males.</p>

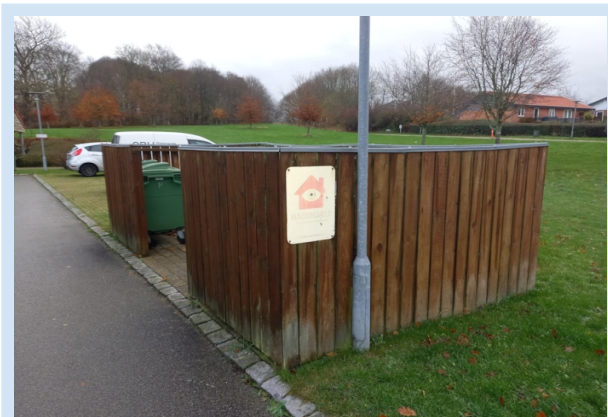
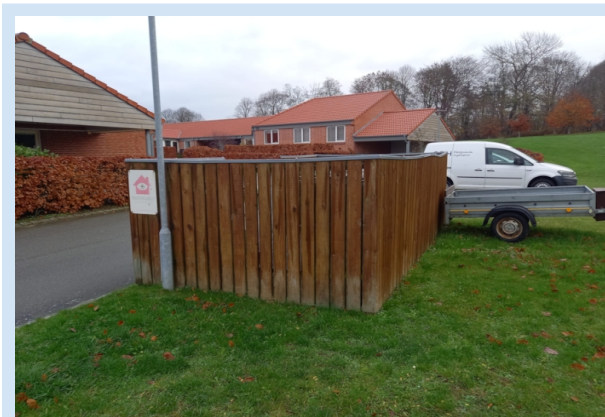
Tilstandsvurdering	
Skraldespandsskjuler	Skraldespandsskjuler er slidt og trænger til at blive udskiftet. Der er ved besigtigelsen oplyst, at der ønskes en ny skraldeløsning når Skanderborg Kommune indfører ny affaldssortering. Derfor er dette punkt ikke yderligere kommenteret.
