Drift- og vedligeholdelsesplan

Rosenkjærvej 31, 8660 Skanderborg

Sagsnr. 2156545
Besigtiget 01.12.2022
Rapportdato 16.01.2023
Konsulent Rasmus Odsgård Olesen
Telefon 7678 4710
Mail kundeservice@obh-gruppen.dk

Kunde Andelsboligforeningen Rosenhøj
Kontaktperson Martin Schmidt

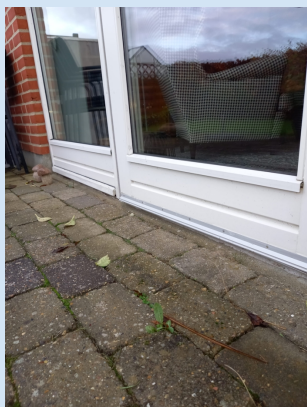
Terrassedør med sideparti, sideparti med drypnæse i træ

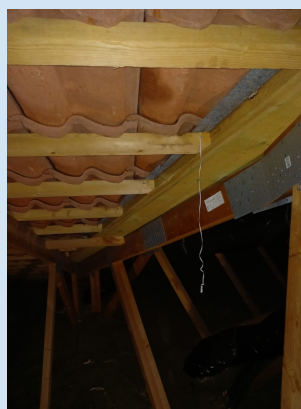
Tagkonstruktion ved plankekelen

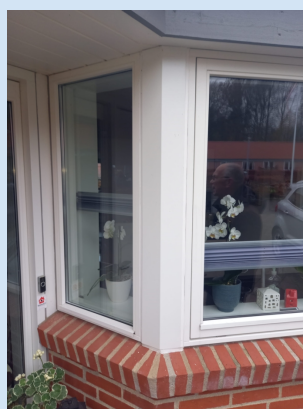
Vinduer med aluminiumsinddækning med lav vedligeholdelsesgrad

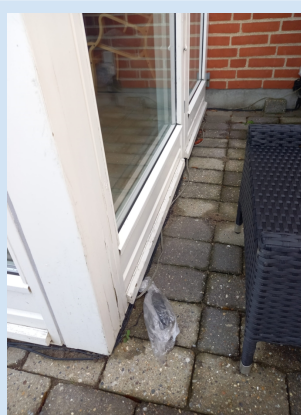
Hjørnestolpe ved udestue og drypnæser i træ

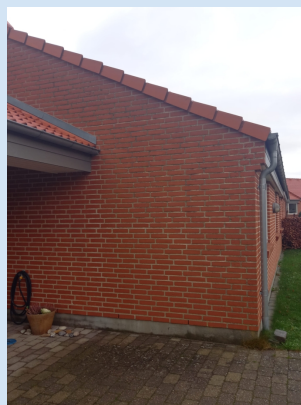
Facader i blankt murværk	<p>Ydervægge fremstår generelt i rigtig god stand. Der er enkelte steder konstateret algebegroninger på mørtelfugerne. Værst er det ved gavlen på bygningen til venstre ved indkørslen til bebyggelsen.</p> <p>Der må forventes, at der på sigt skal udføres mere vedligehold end tidligere. Særligt enkelte af gavlene er udsatte pga. facadehøjden og manglende udhæng. Det anbefales derfor at afsætte løbende beløb til dette, så når det bliver aktuelt, at der er penge til dette.</p>
Gavle på carporte og udestuer i fibercement	<p>Fibercementbeklædninger fremstår generelt fornuftige, dog kunne de godt trænge til at blive afvasket.</p> <p>I forhold til den teoretiske levetid på materialet og drift- og vedligeholdelsesplanens sigte på 15 år må der nok forventes, at materialet skal skiftes på lidt længere sigt.</p>

Facade på gavl - Mosbegroninger på mørtelfuger

Facader i blankt murværk	<p>Afrensning af alge-/mosbegroninger på murværk skal gøres nænsomt for ikke at beskadige sten og i særdeleshed mørtelfuger. Arbejdet anbefales at få udført af en professionel fagmand. Ved anvendelsen af kemi skal det sikres, at dette ikke misfarver sten og fuger. Anvendelse af højtryk kan også beskadige fuger og dermed skabe endnu bedre grobund for alge-/mosbegroninger.</p> <p>Murværk gennemgås af fagperson for at fastlægge nødvendige vedligeholdelsestiltag.</p> <p>Ud fra gennemgangen af murværket fastlægges omfanget af nødvendig vedligehold.</p> <p>Alge-/mosbegroninger: Afrensning af alge-/mosbegroninger på murværk skal gøres nænsomt for ikke at beskadige sten og i særdeleshed mørtelfuger. Arbejdet anbefales at få udført af en professionel fagmand. Ved anvendelsen af kemi skal det sikres, at dette ikke misfarver sten og fuger. Anvendelse af højtryk kan også beskadige fuger og dermed skabe endnu bedre grobund for alge-/mosbegroninger.</p> <p>Mørtelfuger: Evt. revner i murværkets fuger, og porøse/løse fuger udkradses. Fuger udfræses til ca. 15 mm dybde, efter rengøring og vanding efterfyldes der med mørtel i styrke og farve som oprindelig fuge. Ved større revner kan det være nødvendigt at ilægge rustfast eller musetrapper i langfuger. Evt. skadede sten udskiftes, og nye sten indmures i samme type mørtel, som eksisterende.</p>

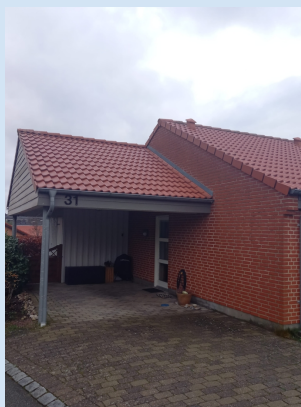
Facade på gavl - Mosbegroninger på mørtelfuger

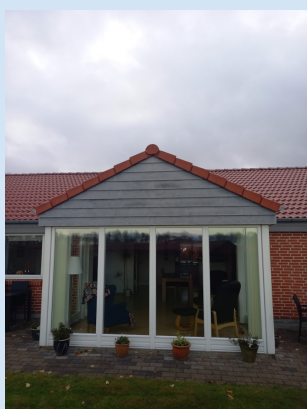
Udestue med gavlbeklædning i fibercement

Gavle på carporte og udestuer i fibercement	<p>Udskiftning af fibercementbeklædning og etablering af ny. Der kunne evt. overvejes et materiale med en lavere vedligeholdelsesgrad, f.eks. zink, som nok også vil være det oplagte valg, når tagrender og nedløbsrør engang skal skiftes. Dermed kommer der er rød tråd i materialevalget, og tingene virker mere harmoniske.</p> <p>2 stk. gavle på udestuer og 3 på carporte.</p> <p>Jeg har i prissætningen taget udgangspunkt i en løsning med zink. som sagt er det en dyrere løsning, og der findes selvfølgelig billigere alternativer, men med en højere vedligeholdelsesfrekvens og en kortere levetid.</p> <p>Løbende afrensning af facader/gavle for algevækst. Arbejdet kan med fordel udføres af samme firma, som udfører afrensning af tagbelægning.</p>
Murede sålbænke	<p>Løbende inspektion af sålbænke for revner, udfaldne og løse fuger m.v.</p> <p>Løbende algebehandling af sålbænke</p>

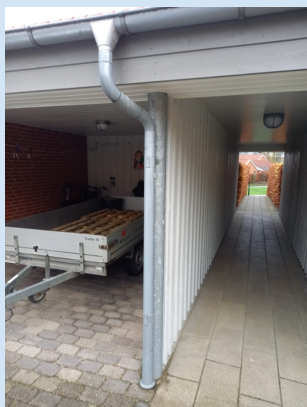
Træbeklædning, som er godt beskyttet af udhæng og derfor har brug for mindre vedligehold
