Drift- og vedligeholdelsesplan

Rosenkjærvej 31, 8660 Skanderborg

Sagsnr. 2156545
Besigtiget 01.12.2022
Rapportdato 16.01.2023
Konsulent Rasmus Odsgård Olesen
Telefon 7678 4710
Mail kundeservice@obh-gruppen.dk

Kunde Andelsboligforeningen Rosenhøj
Kontaktperson Martin Schmidt

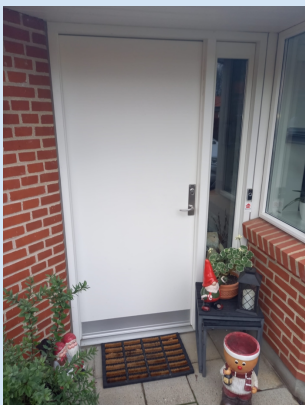
Fordør med et godt udhæng

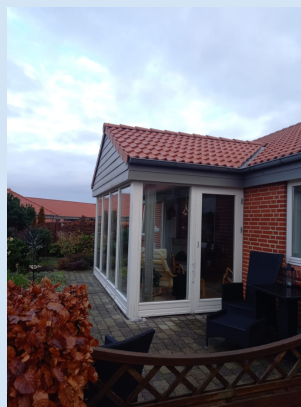
En udestue af i alt 2 stk. i bebyggelsen

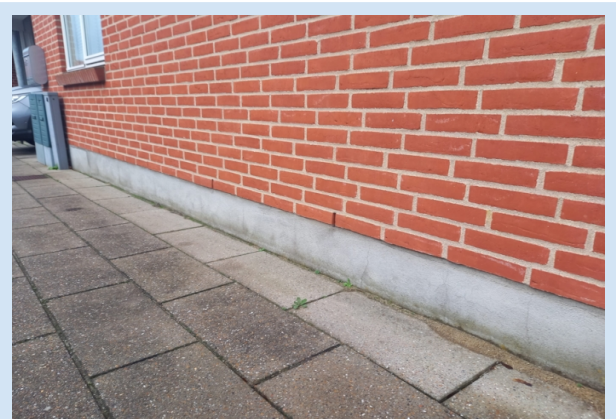
Tilstandsvurdering	
Pudsede sokler	Sokler fremstår generelt fornuftige, dog med enkelte revner som vurderes uden betydning. Der er et enkelt sted konstateret pudslag, som lyder skruk og derfor har løsnet sig, men det kan godt vente til næste reparationsinterval.

Vedligeholdelses- og reparationsinstruks	
Pudsede sokler	<p>Løbende inspektion af sokkel for revner, påkørsels- og fugtskader, udfaldne og løse fuger m.v.</p> <p>Løse pudsområder afbankes til fast bund, hvorefter der etableres ny pudsopbygning. Alle puds- og malingsdele fjernes mekanisk og bortskaffes. Resterende flader afrenses ved højtryksspuling. Overfladen oprettes med diffusionsåbent pudslag og evt. maling. Ved større revner kan det være nødvendigt at ilægge rustfri murarmering, for at sikre at skaden ikke kommer igen.</p>

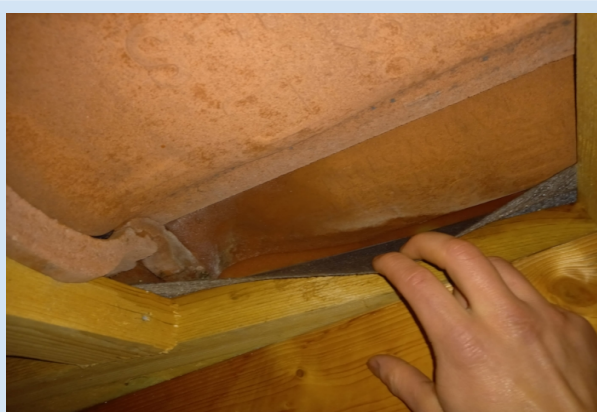
Tagkonstruktion ved plankekelen - Tætningsbånd i skotrende mellem tagsten skotrende

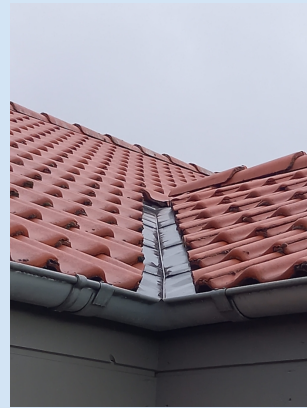
Betontag - Skotrende ved udestue

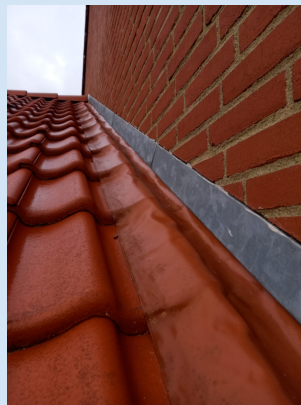
Betontag - Indskudt zink i murværk ved garage, fuger er smuldret væk

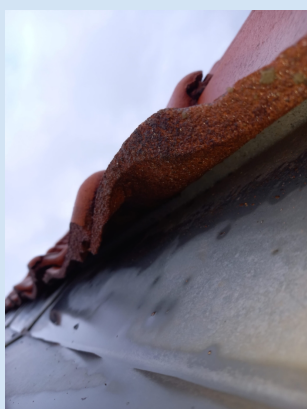
Betontag - Skotrende, skotrendezink med opbuk

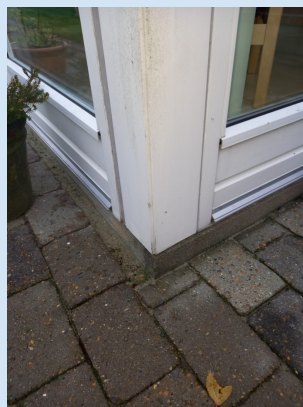
Hjørnestolpe ved udestue og drypnæser i aluminium

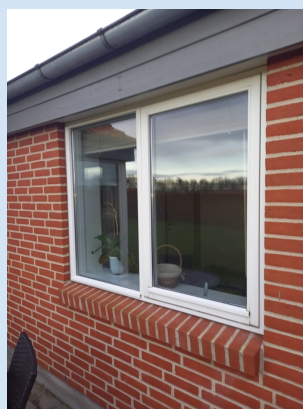
Vinduer

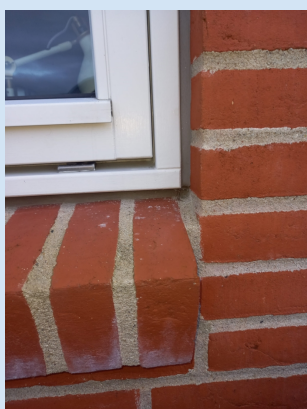
Her fejler gummifugen ikke noget

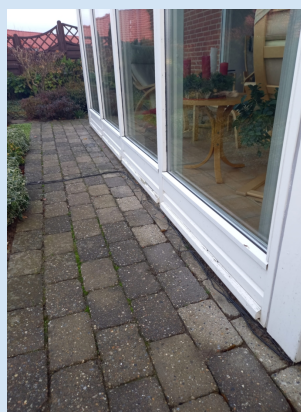
Udestue med drypnæser i træ

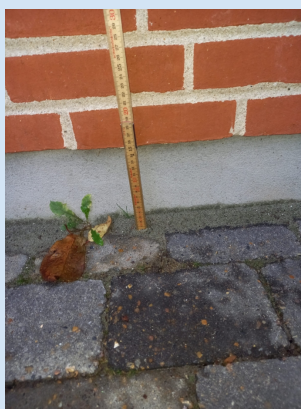
Fornuftig sokkelhøjde til at forhindre opfugtning af murværk

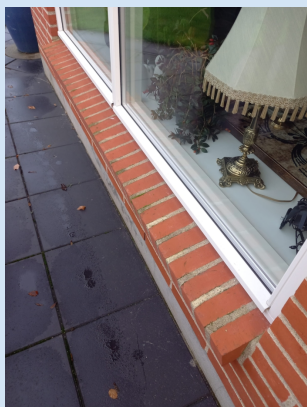
Tilstandsvurdering	
Murede sålbænke	<p>Murede sålbænke fremstår generelt i rigtig god stand. Der er ved besigtigelsen oplyst, at indtil flere af sålbænkene er omfuget.</p> <p>Der må forventes en del løbende vedligehold på disse, da de er udsatte pga. deres mere eller mindre vandrette overflade.</p>
Træbeklædninger på skure og carporte	Træbeklædninger fremstår generelt i god stand, og bærer præg af at disse løbende bliver vedligeholdt. Vær dog opmærksom på beklædninger, som er mere udsatte end andre og derfor har behov for oftere vedligehold. Et eksempel er et af billederne, som er tilknyttet denne tekst, her er beklædningen særligt eksponeret pga. manglende udhæng.

Murede sålbænke

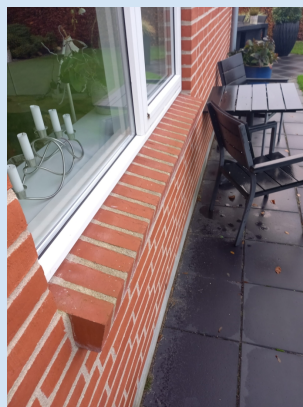
Murede sålbænke
